Bachelorarbeit

Im Studiengang Umweltwissenschaften

Einflüsse von Gewässerunterhaltung und Renaturierung auf die Bestände der Edelkrebse (*Astacus astacus*) und Kamberkrebse (*Faxonius limosus*) im Fließgewässer Barthe in Vorpommern

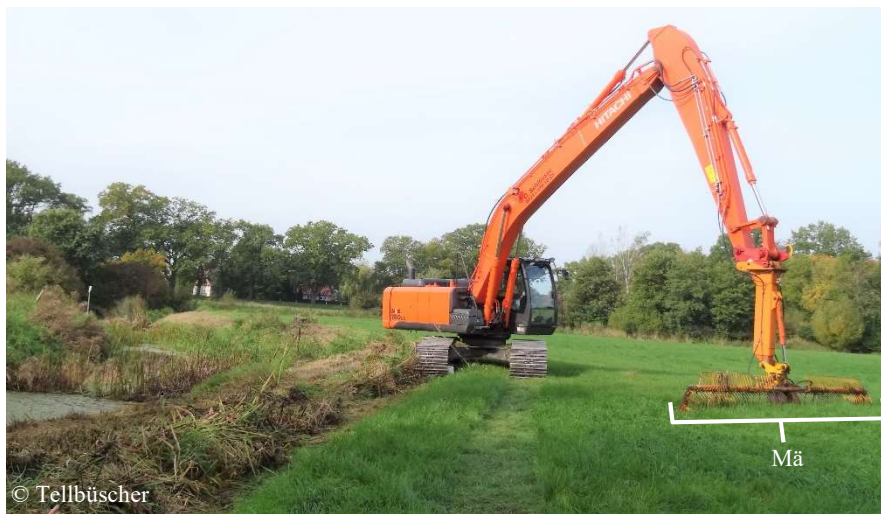
Rahmen dieser Studie biologisch begleitet wurde. Der erste Teil der Gewässerunterhaltung beinhaltet im Gegensatz zum zweiten Teil lediglich eine halbseitige Krautung inklusive Böschungsschnitt, um faunistische Lebensräume zu schonen und einem Leerlaufen von Abschnitten vorzubeugen (Institut biota GmbH, 2019). Für die Arbeit der Entkrautung setzt die Unterhaltungsfirma Schlüsser Flora-Kompakt-Service einen landgebundenen Krautungsbagger mit einem 4 m breiten Mähkorb ein, welcher so konzipiert ist, dass er mit beweglichen Klingen das Schilf am Gewässerboden abschneiden und mit dem Fangkorb am Uferrand auslegen kann (Abb. 6).

Abbildung 6. Krautungsbagger mit Mähkorb (Mä) neben abgelegtem Kraut an der Barthe bei Altenhagen, 15.10.2019.

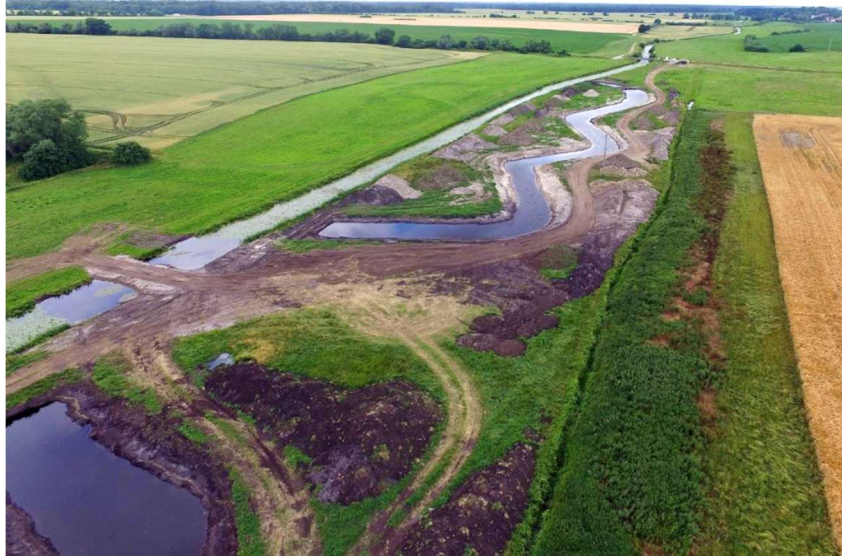
Das entnommene Substrat wurde daraufhin flächig auf dem Gewässerrandstreifen der Böschung ausgebreitet. Dabei wurde darauf geachtet, das obere Substrat mit Sedimentauflage zuoberst zu lagern, da dort geschützte Großmuschelarten vermutet wurden. Die alten Abschnitte wurden dann mit einer Godwin-Hochleistungspumpe, mit einer Leistung von 450 m³ pro Stunde, leergespült (PfaU GmbH, 2019).

Abbildung 9. Vogelperspektive während der Renaturierung in Wobbelkow 2019. Barthe mit neu angelegten Teilabschnitten. Quelle: PfaU GmbH, 2019: Endbericht Ökologische Bauüberwachung: Bergung von Muscheln und Krebsen in der Unteren Barthe, 2.BA

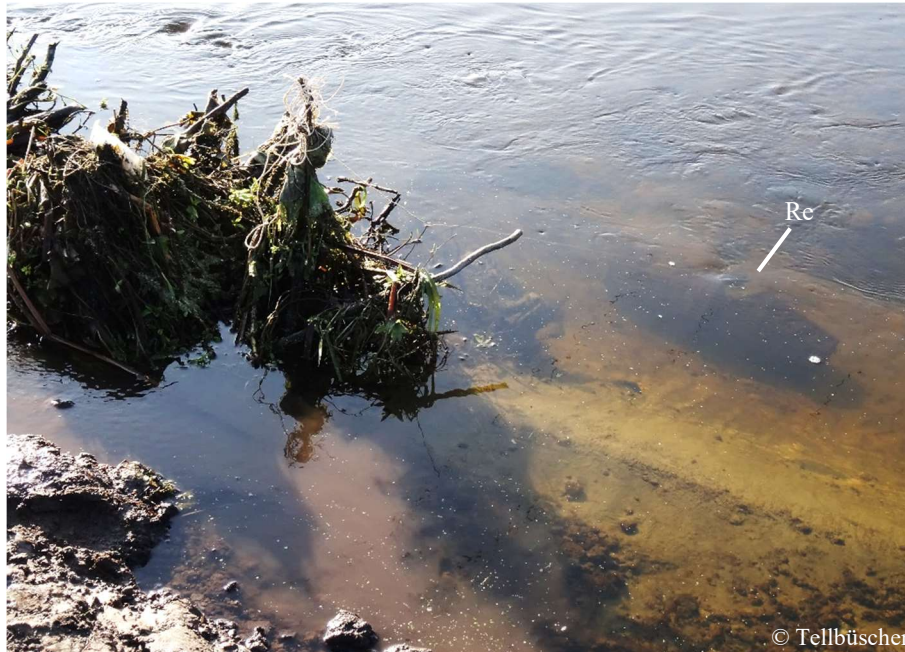
Die Nachkontrollen der Renaturierung wurden am 17. November 2019 in Wobbelkow durchgeführt, um die Wiederbesiedelung des neuen Abschnittes zu überprüfen. Da sich dieser Abschnitt über 1,4 km Länge erstreckte (PfaU GmbH, 2019), wurden die sechs Reusen alle 200 m ausgelegt. Ins Flussbett eingebaute Steinpackungen und Tothölzer sollen Flusskrebse als Unterschlupf dienen, weswegen dort vermehrt Reusen ausgelegt wurden (Abb. 10).

Abbildung 10. Reuse (Re) hinter Totholz im Wasser eingebracht. 14.11.2019, Standort Wobbelkow.

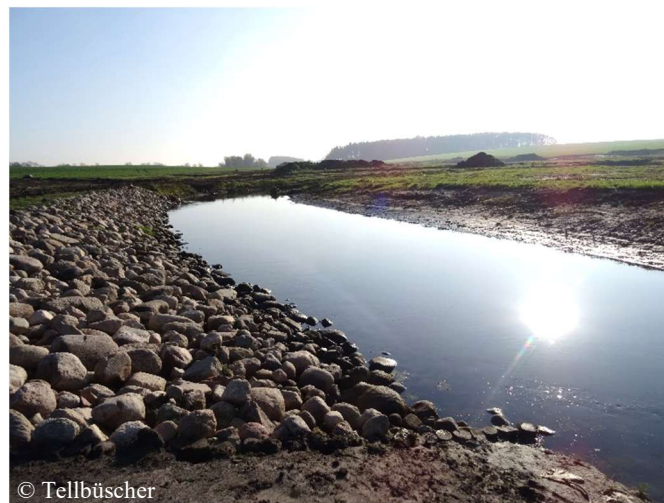
Abbildung 26. Renaturierter Abschnitt der Barthe mit Steinpackungen versehen. Aufgenommen am 14.11.2019 in Wobbelkow.

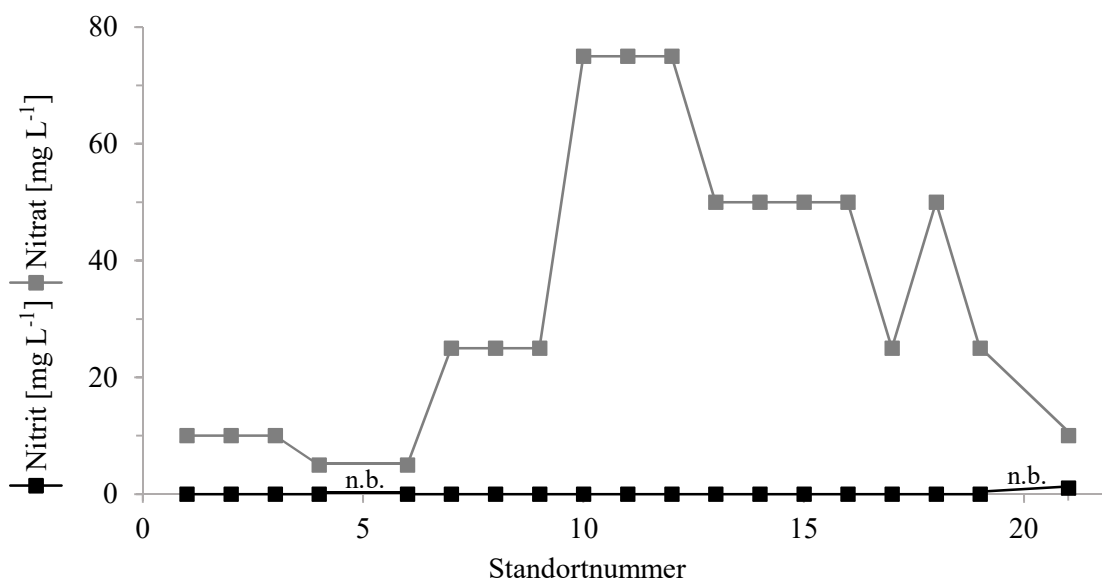
Abbildung 30. Nitrat- und Nitritkonzentrationen [mg L⁻¹]. Untersuchungszeitraum zwischen dem 28.10. und dem 27.11.2019 und am 28.10.2020. n.b. nicht bestimmt. Nitrat wurde mit einem Maximum von 75 mg L⁻¹ an den Standorten 10 bis 12 bestimmt und Nitrit wurde mit einem Maximum von 1 mg L⁻¹ am Standort 21 bestimmt.

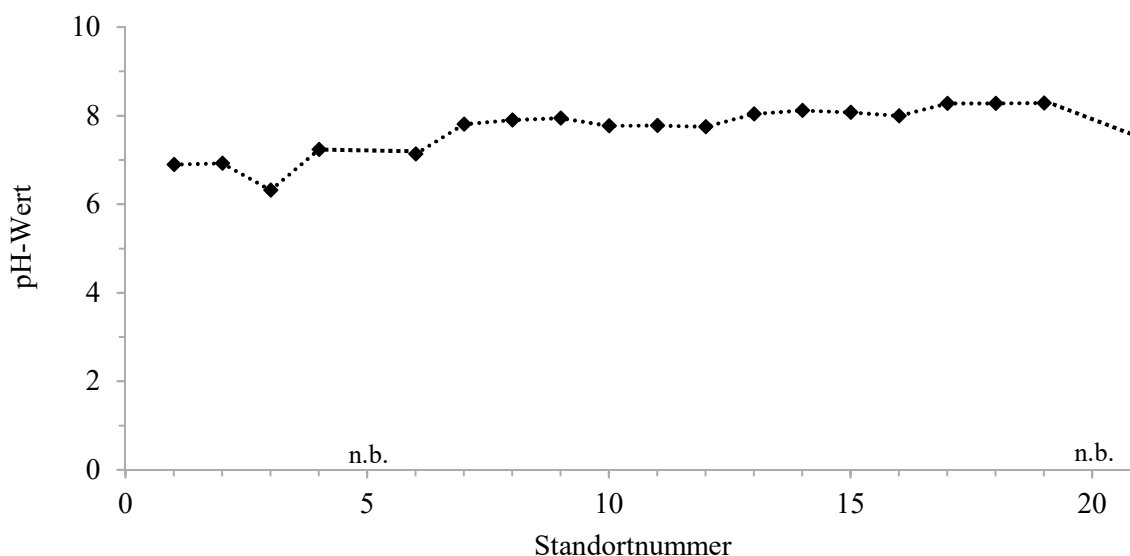
Abbildung 32. pH-Werte. Untersuchungszeitraum zwischen dem 28.10. und dem 27.11.2019 und am 28.10.2020. n.b. nicht bestimmt. Maximum mit 8,3 bei Standort 19, Minimum mit 6,3 bei Standort 3.

Die Überprüfung des pH-Wertes erfolgte im Labor der Universität Greifswald mithilfe einer Multisonde und ergab Ergebnisse in einem Bereich von 6,3 bis 8,3. Der pH-Wert ist einer der wichtigsten Parameter für den Erhalt eines Krebsbestandes, denn wird der minimale Wert von 4,5 (Bohl, 1989) unterschritten, können durch den Kalziummangel Probleme beim Panzeraufbau entstehen (Hager, 2018). Bei der Häutung verlieren Flusskrebse bis zu 90 % des Kalkmaterials aus ihrem Exoskelett, welches sie danach aus ihrer Nahrung und dem Wasser ziehend ersetzen. Ab einem pH-Wert von 5,75 ist dieser Vorgang eingeschränkt und ab 4,5 gänzlich unterbunden (Pöckl, 1998d). Gemäß der Verordnung zum Schutz der Oberflächengewässer, muss ein Fließgewässer einen pH-Wert von 7,0 bis 8,5 aufweisen (§ 2 Abs. 1, Nr. 2, OGEW). Diese Vergleichswerte in Betracht ziehend, kann festgestellt werden, dass die Barthe an den untersuchten Standorten pH-Werte im Normbereich aufweist. Da die pH-Werte jedoch nach einigen Stunden und nicht vor Ort im Gewässer untersucht worden sind, können hier Fehler bestehen.
