**Untersuchungen zur Überwindbarkeit von
fischpassierbaren Barrieren durch Signalkrebse**
umfasst einen Protokollband

Schriftliche Hausarbeit im Rahmen der ersten Staatsprüfung

Institut für Umweltforschung (Biologie V),
Lehr- und Forschungsgebiet Ökosystemanalyse
Rheinisch-Westfälische Technische Hochschule Aachen

Aachen, Dezember 2010

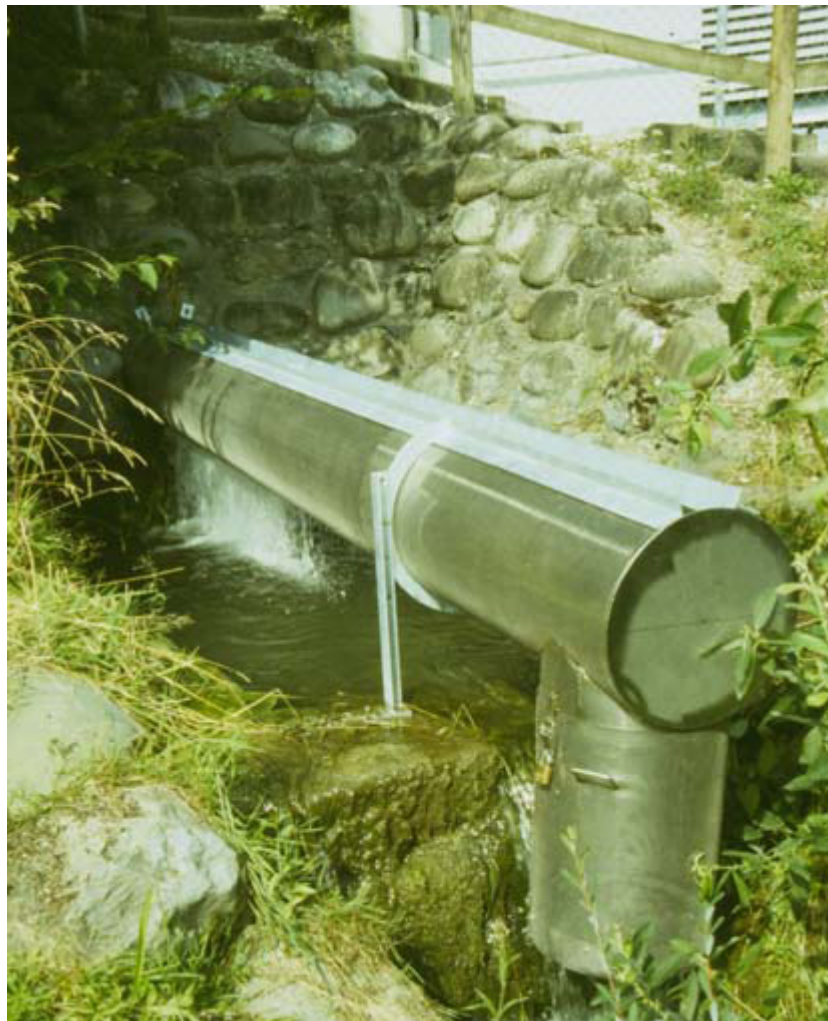
Abbildung 1: Fangkorb am Mülibach, Mellingen (Stucki & Zaugg 2006)

An erster Stelle der Bekämpfungsmaßnahmen steht dort die geographische Isolierung nicht-heimischer Krebspopulationen in Stillgewässern und begrenzten Strecken von Fließgewässern zum Schutz der heimischen Arten in den Oberläufen. Dabei ist unter anderem der Einsatz von Tauchbögen mit Siphon-Wirkung, Fangnetzen, -körben, oder -kammern vorgesehen. Im Kanton Aargau werden Maßnahmen dieser Art in zwei Gewässern bereits seit 1996 erprobt und als wirksam und effizient beschrieben, den dort vorkommenden Roten Amerikanischen Sumpfkrebs an der Ausbreitung zu hindern. Allerdings werden mit diesen Barrierentypen auch Fische ab einer bestimmten Größe zurückgehalten, wie auch aus Abbildung 1 hervorgeht. Prinzipiell wird daher auch im „Nationalen Aktionsplan Flusskrebse“ das Errichten künstlicher Wanderhindernisse in Fließgewässern zum Schutz der Oberläufe als nicht wünschenswert eingestuft und sollte nur bei einer direkten Bedrohung durch einwandernde Fremdarten eingesetzt werden (Stucki & Zaugg 2006).

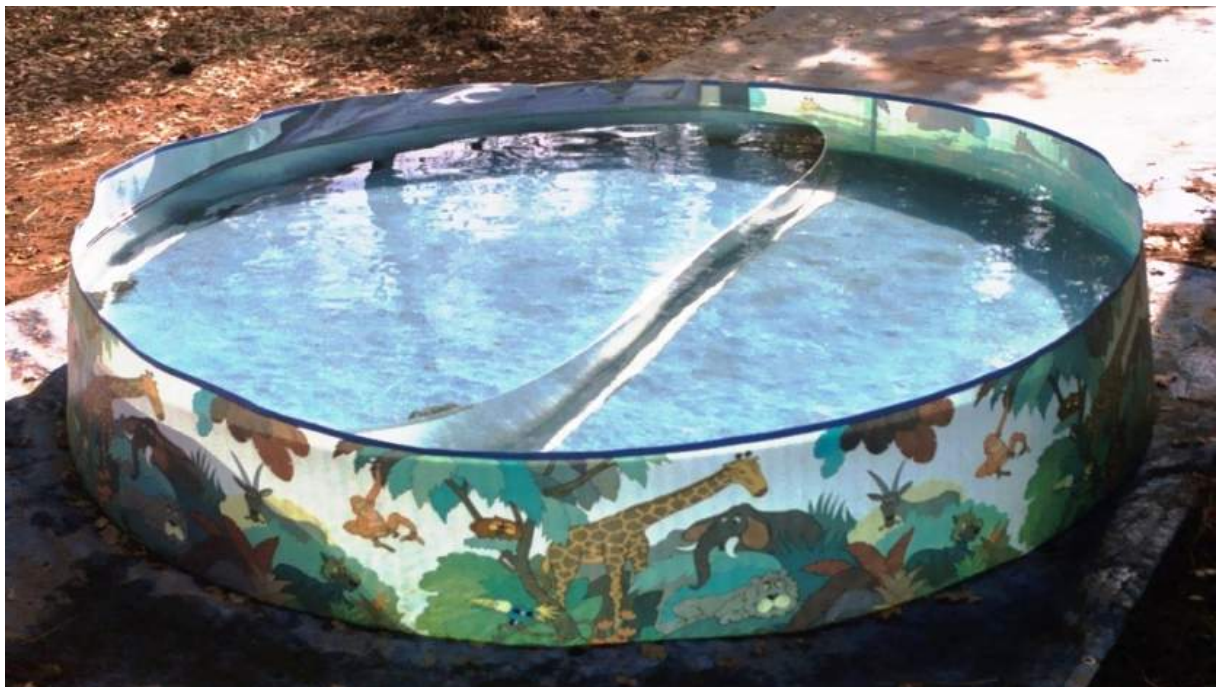
Abbildung 8: 12 Zoll hohes, in sich geschlossenes Aluminiumblech als Flusskrebsebarriere im Stillwasserversuch

Im weiteren Verlauf wurde daher aus dem Aluminiumblech eine in sich geschlossene Barriere erstellt, die in die eine Hälfte des Pools gedrückt wurde, so dass die Poolmitte von dem Blech durchzogen wurde (siehe Abbildung 8). Die Stelle, an der die Blechenden vernietet worden waren, wurde dabei mit den Nieten gegen die Poolwand gegenüber der Barriere positioniert, um Kletterversuche zu unterbinden (Ellis 2005).

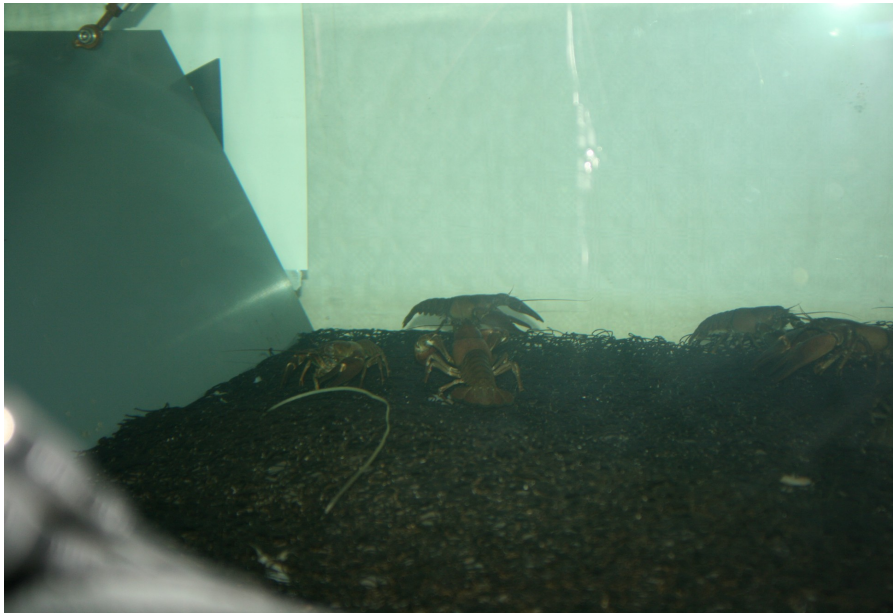
Abbildung 10: Signalkrebse auf Krallmatte innerhalb des Startbereichs

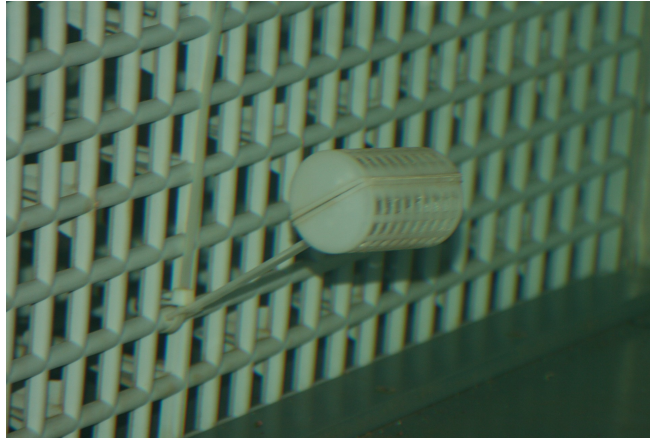
Abbildung 11: Köderkörbchen am oberhalb der Sperre gelegenen Gitter

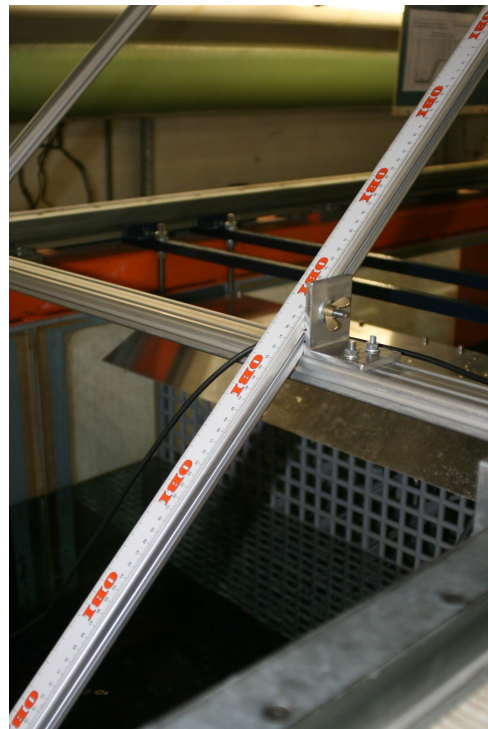
Abbildung 14: Profilschienen zur Einstellung der Sperrenneigung mit Skala und Feststellschraube

Profilschienen der Firma Isel eingestellt werden. Die direkte Verbindung des Rahmens zur Sperre erfolgte über Augenschrauben an der strömungsabgewandten Seite an jeweils 2 Punkten, 18,3 cm vom Rinnenrand entfernt und unmittelbar (ca. 0,5 cm) unterhalb der Sperrenkante (siehe Abbildung 13). Eine weitere Profilschiene, die quer über die Rinne verlief, diente als Haltepunkt. Über Feststellschrauben konnte der daran anliegende Rahmen gelöst und verschoben werden (siehe Abbildung 14). Ein auf den zur Sperre führenden Profilen aufgeklebtes Maßband erlaubte das spätere Verstellen des Sperrenneigungswinkels ohne bei jedem Einstellen den Winkel neu messen zu müssen (Vorgehensweise siehe unten).

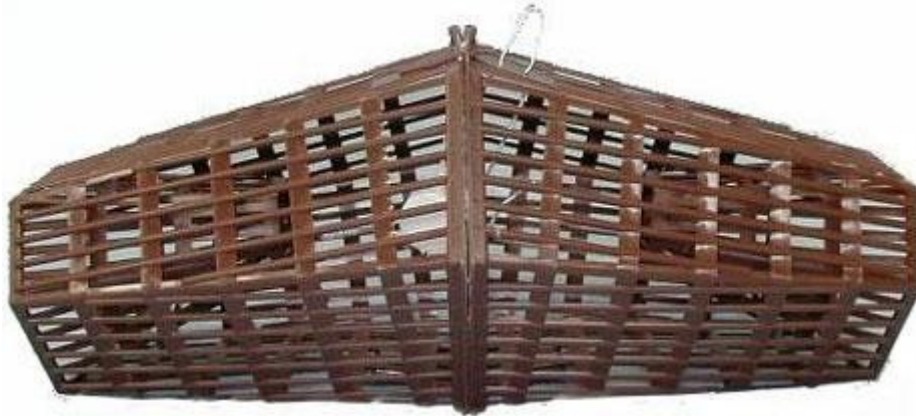
Abbildung 15: Kunststoff-Reuse (<http://www.engelnetze.de/smart5/deu/fanggeraete-reusen-aalkoerbe-zugnetze-wurfnetze/225-krebs-und-plattfischkoerbe/krebsreuse-korb-aus-kunststoff-braun-der.html>)

Die Tiere wurden von einem ortsansässigen Fischereiberechtigten mit Hilfe von Kunststoffreusen gefangen, wie sie auch in Schweden zum traditionellen Krebsfang eingesetzt werden (siehe Abbildung 15). Als Köder kamen Stücke von Weißfisch zum Einsatz, die mittels einer Ködernadel innerhalb der Reuse befestigt wurden. Dieser Köder wurde gewählt, da er sich in der Vergangenheit als besonders fängig erwiesen hatte und zudem eine Nahrung darstellte, die die Krebse in ihrem natürlichen Habitat ebenfalls vorfinden konnten und somit gewöhnt waren.

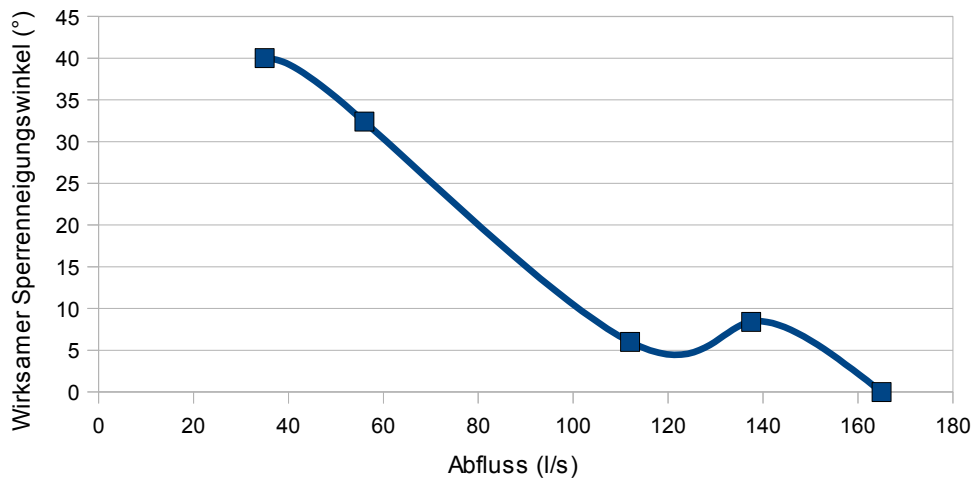
Abbildung 17: Korrelation zwischen Abfluss und wirksamer Sperrenneigung

Abbildung 17 zeigt die Korrelation zwischen Abflusswerten und den dabei wirksamen Sperrenneigungswinkeln.

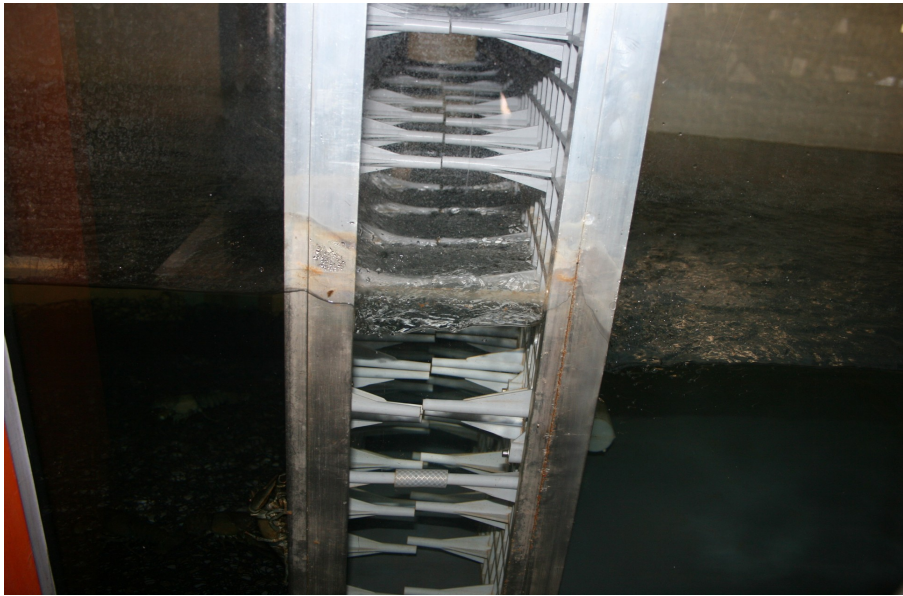
Abbildung 18: Stauwirkung am 18 cm breiten Zwischenstück zwischen Sperre 1 (links) und 2 (rechts)

In der Abflussklasse $106-118 \text{ l/s}$ wurden nur zwei Winkelstufen getestet: Bei 6° Sperrenneigung entwickelte sich hier eine Geschwindigkeit von $0,5 \text{ m/s}$ und bei 10° von $0,462 \text{ m/s}$. Die umgekehrte Korrelation zwischen Sperrenneigungswinkel und Geschwindigkeit – die Strömungsgeschwindigkeit war hier an der steileren Sperre niedriger – ist mit der starken Stauung des abfließenden Wassers durch die Trenngitter zu erklären – ein Effekt der ab dieser Abflussstärke, nicht jedoch bei niedrigeren Abflüssen entstand. An Sperre 1 (10°), die vom ankommenden Wasser zuerst durchflossen wurde, betrug der Wasserstand auf Höhe der Kante $36,8 \text{ cm}$, die Höhe der Sperrenkante selbst $8,72 \text{ cm}$, was eine über dem Sperrenrand verbleibende Wassersäule von $28,08 \text{ cm}$ ergab. An Sperre 2 (6°) dagegen betrug der Wasserstand auf Sperrenhöhe nur noch $33,28 \text{ cm}$, bei einer Kantenhöhe der Barriere von $5,65 \text{ cm}$. Die verbleibende Wassersäule darüber betrug hier also nur noch $27,63 \text{ cm}$ (vgl. Protokollbogen Versuch 20 im Anhang). Insbesondere das 18 cm breite Zwischenstück, das durch die Positionierung zweier Trenngitter in diesem Abstand zwischen den Versuchskammern gebildet wurde, staute das Wasser sehr stark, was zu einer Erhöhung des Pegels in Kammer 1 und zu einer Erniedrigung desselben in Kammer 2 führte (siehe Abbildung 18). Beide Winkel erwiesen sich bei diesen Fließgeschwindigkeiten als nicht überwindbar.

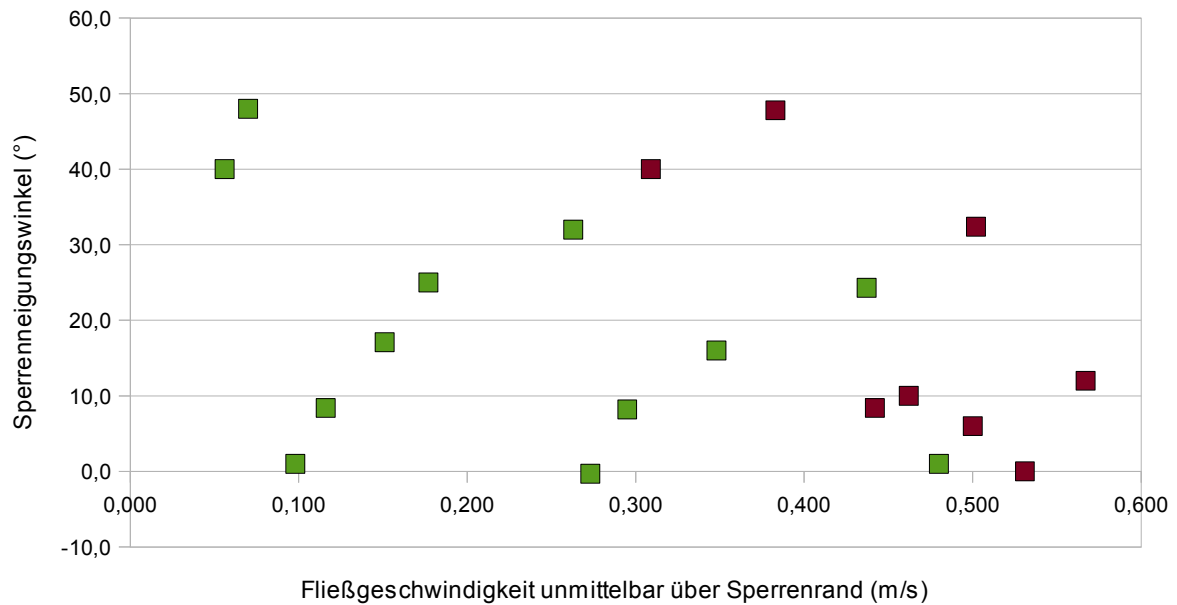
Abbildung 19: Korrelation von Sperrneigungswinkel und Fließgeschwindigkeit am Sperrrenrand (grün: Sperre überwunden, rot: Sperre wirksam)

Untersuchungen zur Überwindbarkeit von fischpassierbaren Barrieren durch Signalkrebse - Ergebnisse
 Grün gehalten, wirksame Kombinationen aus Winkel und Geschwindigkeit dagegen in Rot.

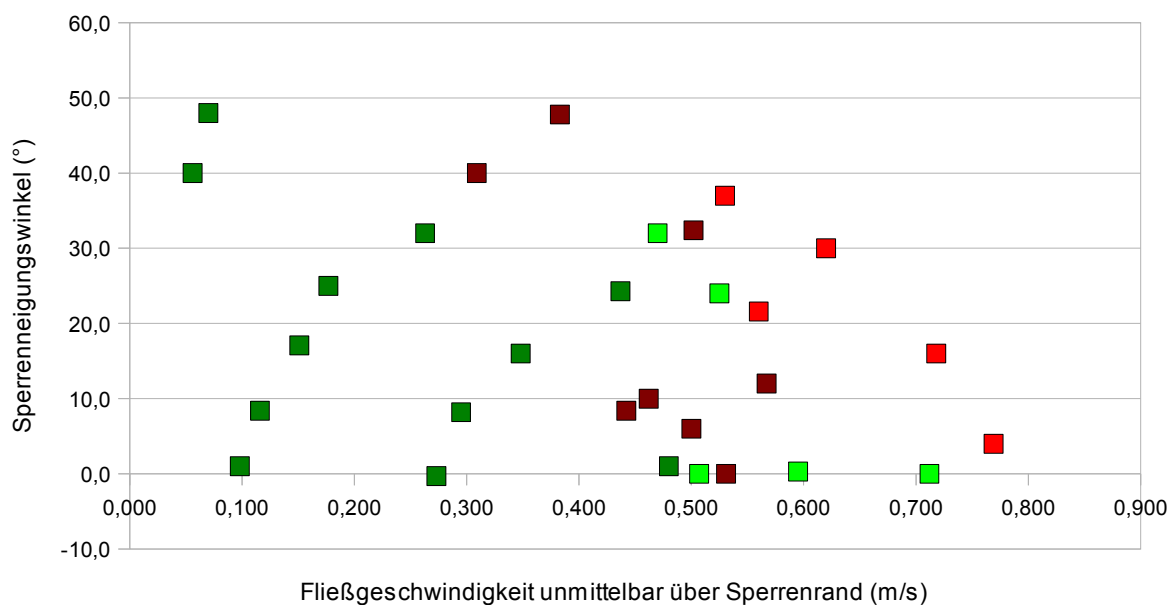
Abbildung 20: Korrelation von Sperrneigungswinkel und Fließgeschwindigkeit am Sperrenrand (grün: Sperre überwunden, rot: Sperre wirksam – Versuche mit aufgerauter Sperrenplatte hell hervorgehoben)

In Abbildung 20 sind die Ergebnisse der Rauheitsversuche zusammen mit den vorangegangenen Versuchen graphisch dargestellt. Wertepaare, bei denen eine Überwindung möglich war, wurden grün markiert, wirksame Barrierenwerte rot. Dabei wurden die Versuche zur Rauheit heller hervorgehoben.

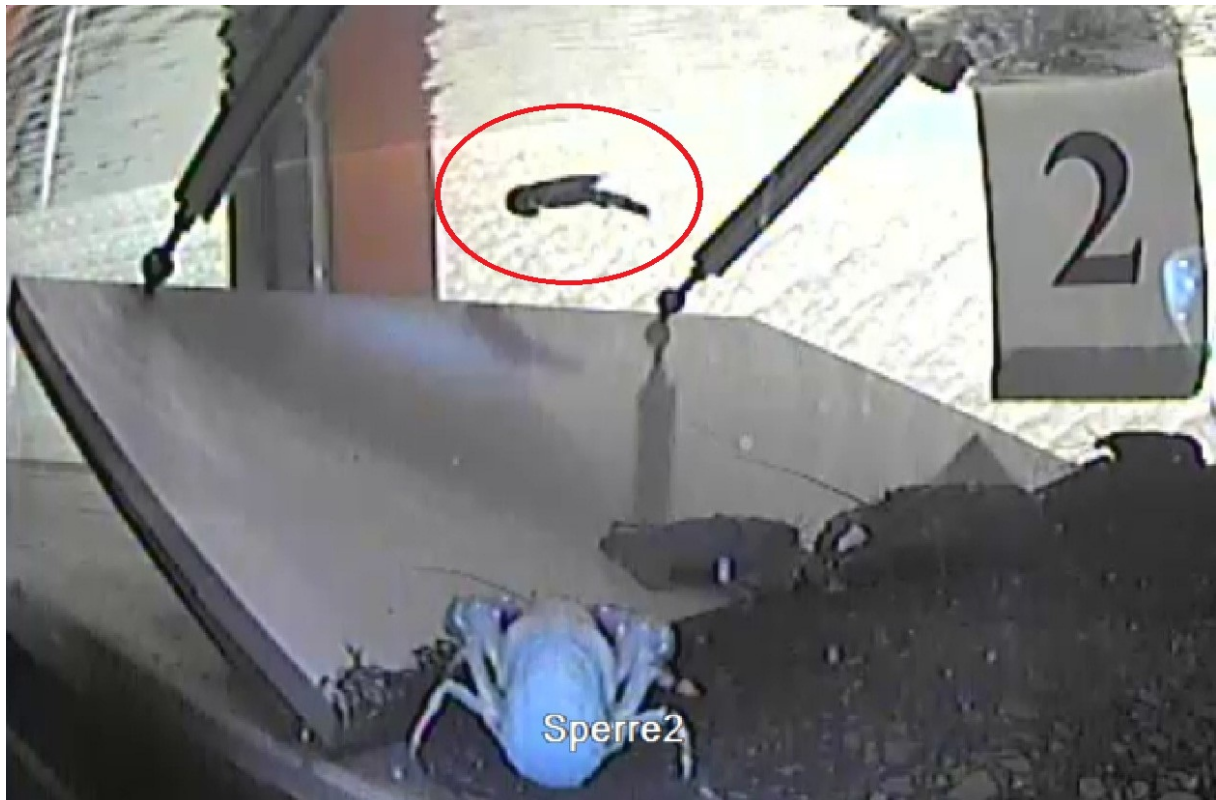
Abbildung 21: Schwimmender Flusskreb bei erfolgreicher Barrierenüberwindung

In der Literatur wird das Schwimmverhalten von Flusskrebsen durch Rückstoß als Fluchreflex angegeben (Wine & Krasne 1972, Webb 1979, Holdich & Reeve 1988, Holdich 2002). Im Versuch wurde dieses Verhalten jedoch auch volitional und gerichtet eingesetzt, um über die Sperre zu schwimmen. Dazu kam es, wenn das oben beschriebene Anlaufen gegen die Sperrenwand längere Zeit erfolglos blieb. In diesem Fall drehten sich die Tiere schließlich mit dem Schwanz gegen die Strömung und beförderten sich mittels einiger Schwanzschläge unter den Bauch entweder direkt auf die andere Seite (siehe Abbildung 21) oder bis zum Sperrenrand, um sich dort fest zu klammern und auf die andere Seite zu schieben. In einem Fall bestand der Verdacht, dass auch der Halterahmen aus Profilschienen, über den der Sperrenwinkel eingestellt wurde, als Zwischenstation genutzt wurde. Bei diesem Versuch (Versuch 11.1 - Sperrenneigung: 48° , Strömungsgeschwindigkeit: 0,066 m/s), schwamm ein Tier in der Nacht parallel zur Sperrenkante in Richtung Wasseroberfläche. Wenig später war ein Schatten im Lichtfleck eines Infrarot-Strahlers auf der Sperrenplatte zu erkennen. Danach tauchte das Tier bereits auf der anderen Seite der Sperre auf. Es ist davon auszugehen, dass es von der Halteschiene ausgehend, weiter gegen die Strömung bis auf die andere Seite der Sperre schwamm.

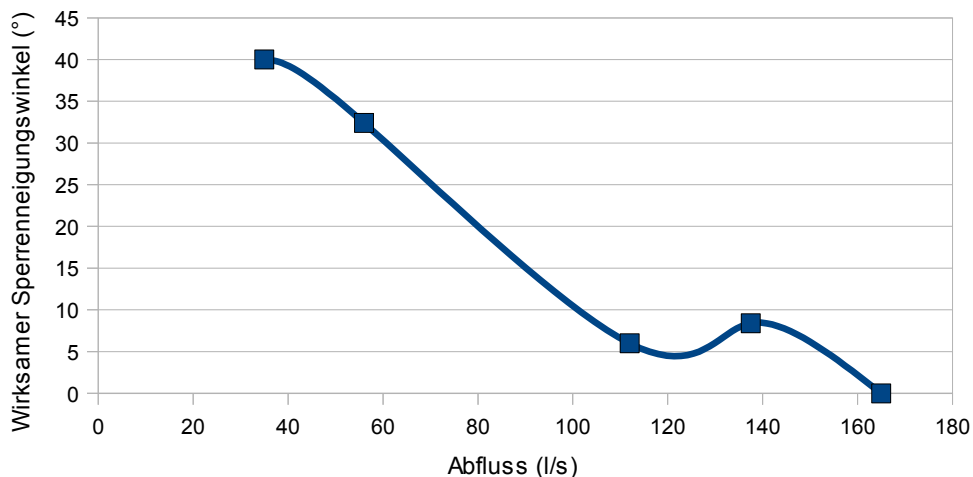
Abbildung 17: Korrelation zwischen Abfluss und wirksamer Sperrenneigung

Dass eine Korrelation zwischen Strömungsgeschwindigkeit und benötigtem Sperrenneigungswinkel bestand, wird bereits bei der groben Betrachtung der Abflusswerte deutlich. Abbildung 17 zeigt, dass der benötigte Sperrenwinkel mit zunehmendem Abfluss kleiner wurde. Die Abweichung bei Abflüssen von 120 bis 140 l/s kamen dabei lediglich durch die verschiedenen großen Schritte in der Winkeleinstellung zustande. Bei einem Abfluss um 112 l/s wurden Winkelstufen von 6° und 10° getestet, wobei sich bereits 6° als wirksam erwiesen. Diese Versuche (Versuche 20.1 und 20.2, siehe Anhang) fanden nach den anderen Messreihen statt und dienten der Austarierung des grenzwertigen Bereichs, daher wurde hier nicht in den üblichen 8°-Schritten vorgegangen. Der Versuch bei einem Abfluss um 137,5 l/s fand vorher statt und wurde mit den üblichen 8°-Schritten durchgeführt, wobei die 0°-Barriere noch überwunden werden konnte. Dadurch kommt es zu einer Wellenbewegung im Graphen.

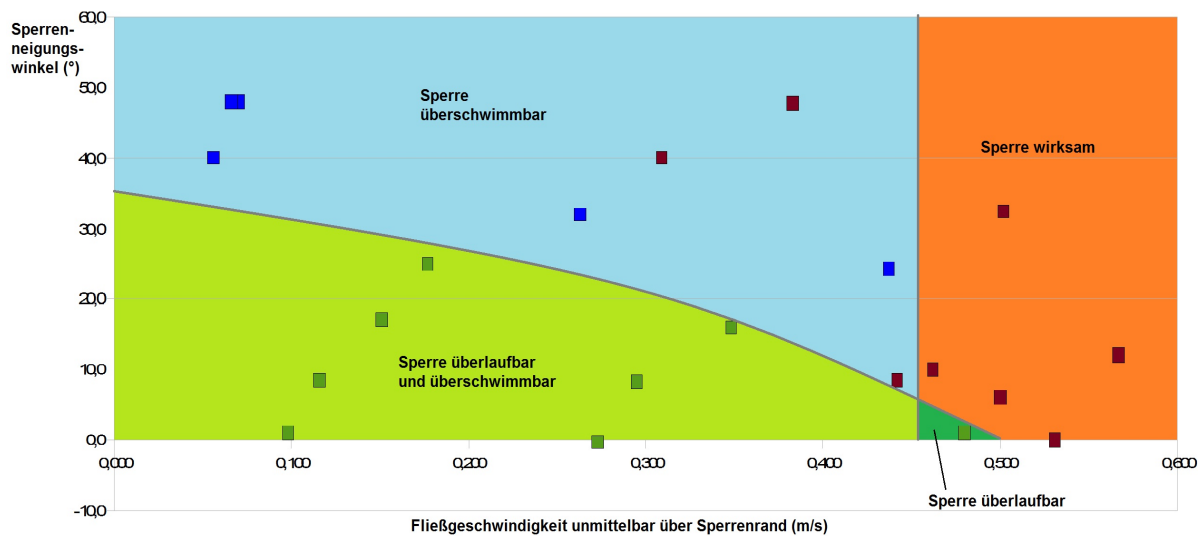
Abbildung 24: Zusammenfassung der Ergebnisse (Grenzen geschätzt)

Die Tatsache, dass die Krebse noch bei einer Strömungsgeschwindigkeit von 0,437 m/s gegen diese anschwimmen konnten, lässt die Winkeleinstellungen der Barrieren unterhalb dieser Geschwindigkeitsgrenze zweitrangig erscheinen. Es ist davon auszugehen, dass jeder Neigungswinkel bei diesen Strömungsverhältnissen zumindest von Einzeltieren überwunden werden kann.
